土砂災害警戒区域の指定の公示に係る図書(その1)

様式-1(急)
土砂災害警戒区域・土砂災害特別警戒区域 位置図

自然現象の種類	急傾斜地の崩壊
箇所番号	362-II-24(1)
箇所名	弥助成
所在地	東温市滑川

様式-2(急) 土砂災害警戒区域・土砂災害特別警戒区域 区域図(その1)	土砂災害防止法施行令第二条の基準に該当する区域		N 縮尺 1:2,500	自然現象の種類	急傾斜地の崩壊	箇所番号	362-II-24(1)
	土砂災害防止法施行令第三条の基準に該当する区域			告示番号	愛媛県告示第387号	箇所名	弥助成
	それ以外の区域			告示年月日	令和3年3月26日	所在地	東温市滑川

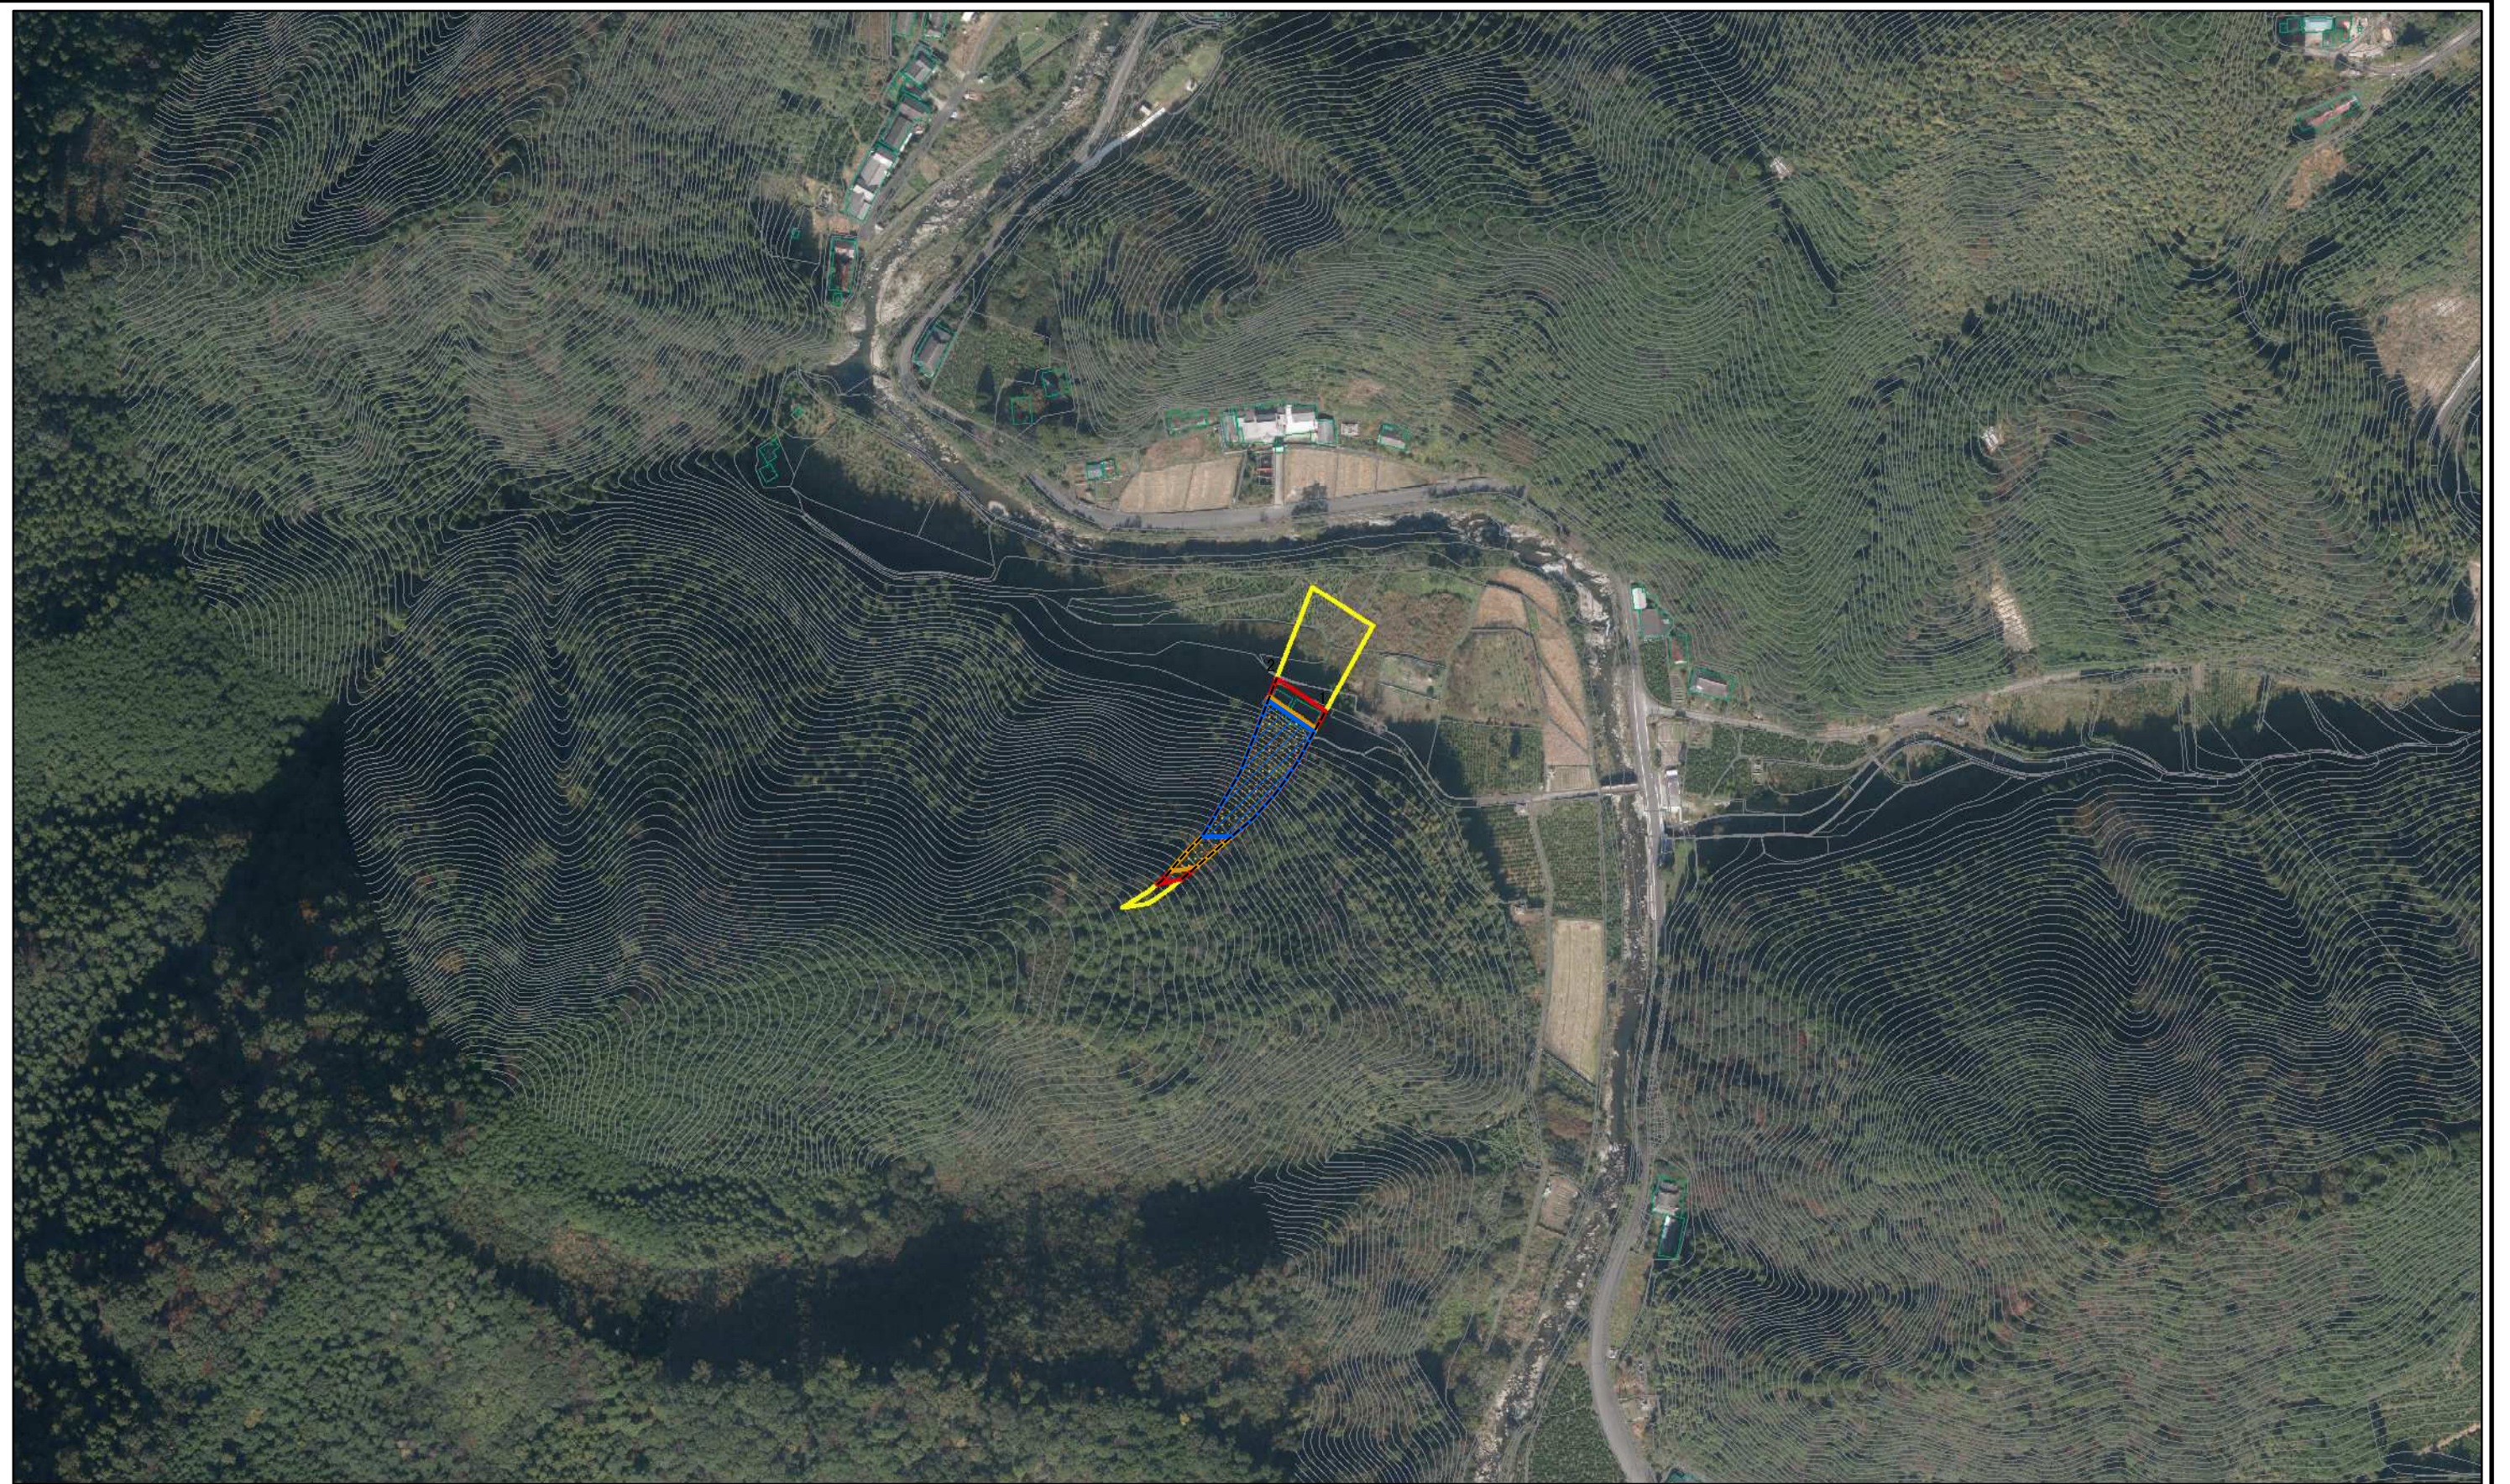
様式-2(急) 土砂災害警戒区域・土砂災害特別警戒区域 区域図(その1)	土砂災害防止法施行令第二条の基準に該当する区域	 	N 縮尺 1:2,500	自然現象の種類	急傾斜地の崩壊	箇所番号	362-II-24(1)
	土砂災害防止法施行令第三条の基準に該当する区域	 		告示番号	愛媛県告示第387号	箇所名	弥助成
	土砂等の(移動)高さが1m以下の場合、土砂等の移動による力が100kN/m ² を超える区域	 	告示年月日	令和3年3月26日	所在地	東温市滑川	
	土砂等の堆積の高さが3mを超える区域

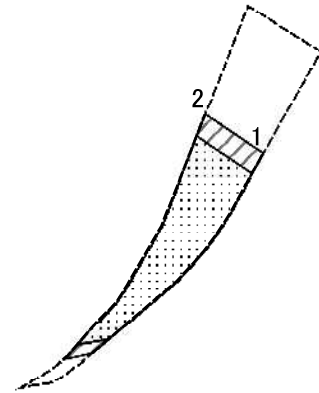
様式-2-1(急)
土砂災害特別警戒区域の区域区分図
(急傾斜地の崩壊に伴う土石等の移動により
建築物の地上部に作用すると想定される力)

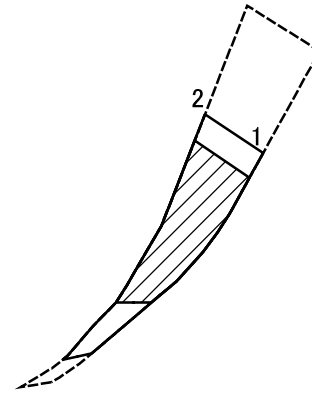
様式-2-2(急)
土砂災害特別警戒区域の区域区分図
(急傾斜地の崩壊に伴う土石等の堆積により
建築物の地上部に作用すると想定される力)
