土砂災害警戒区域の指定の公示に係る図書(その1)

様式-1(急)
土砂災害警戒区域・土砂災害特別警戒区域 位置図

| 箇所番号 | 362-II-142(1) |
| 箇所名 | 上仲屋 |

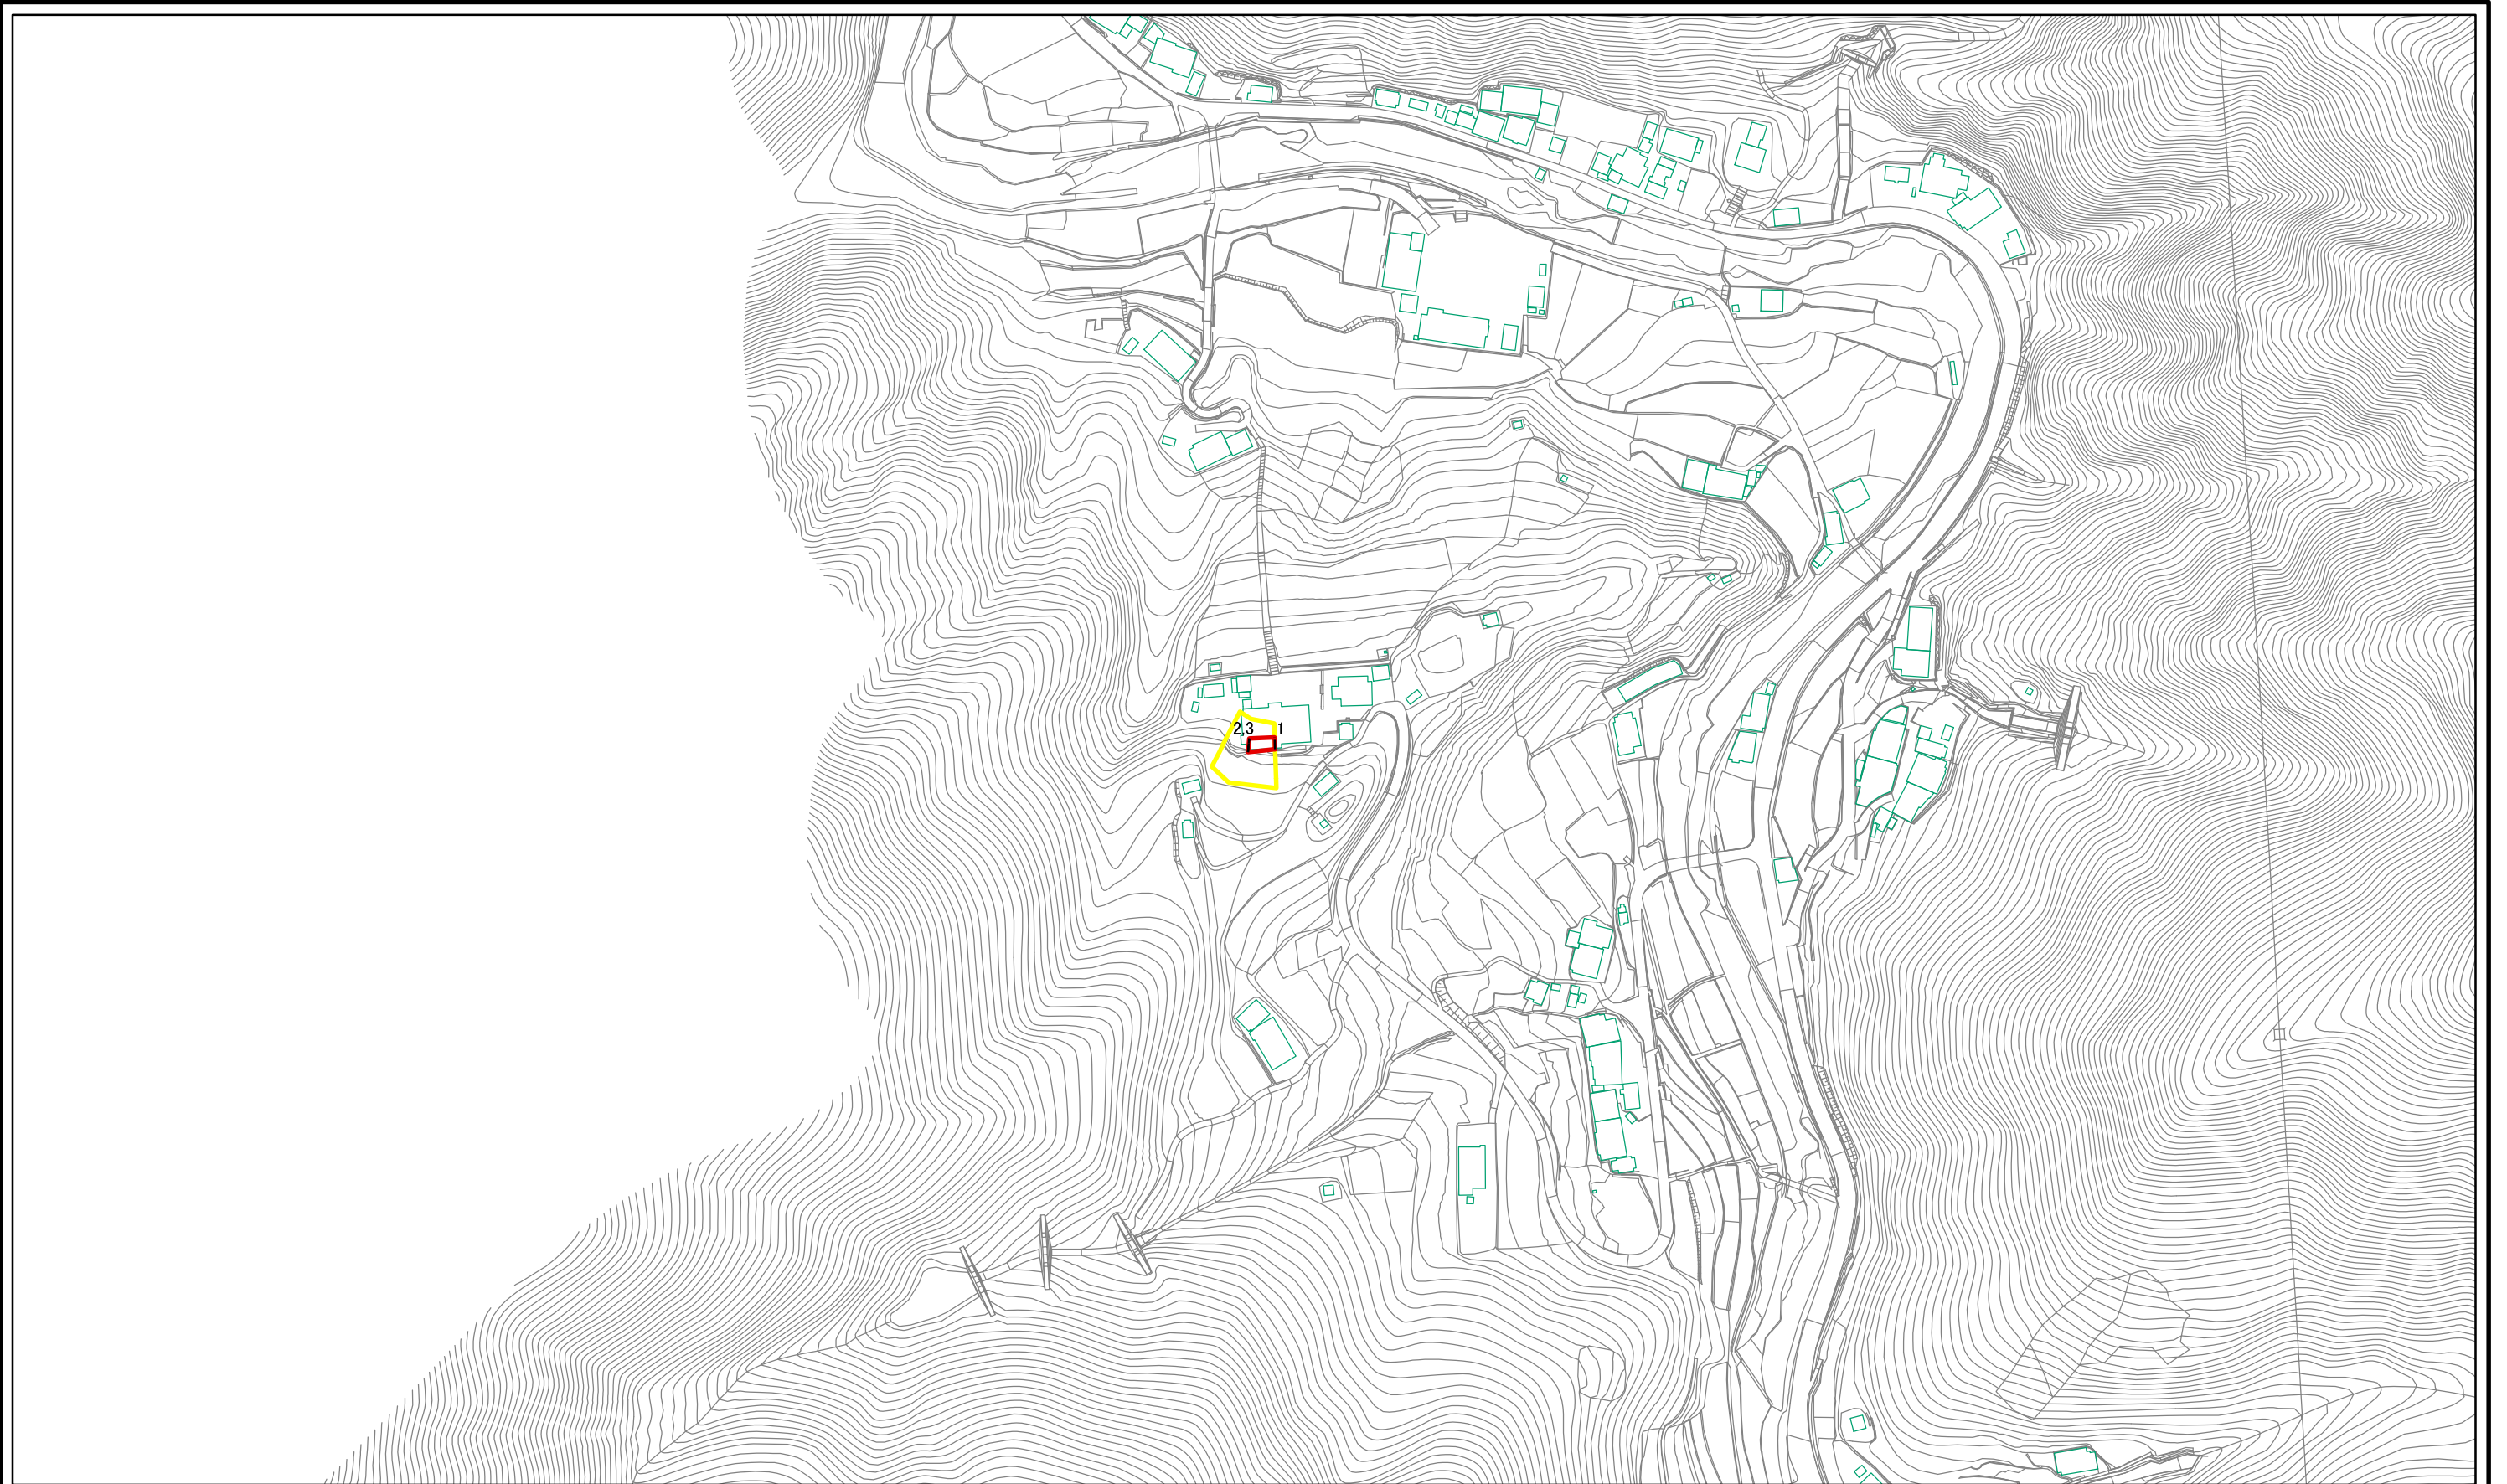
| 様式-2(急) 土砂災害警戒区域・土砂災害特別警戒区域 区域図(その1) | 土砂災害防止法施行令第二条の基準に該当する区域 | | N 縮尺 1:2,500 | 自然現象の種類 | 急傾斜地の崩壊 | 箇所番号 | 362-II-142(1) |
| | 土砂災害防止法施行令第三条の基準に該当する区域 | | | 告示番号 | 愛媛県告示第387号 | 箇所名 | 上仲屋 |
| | それ以外の区域 | | | 告示年月日 | 令和3年3月26日 | 所在地 | 東温市滑川 |

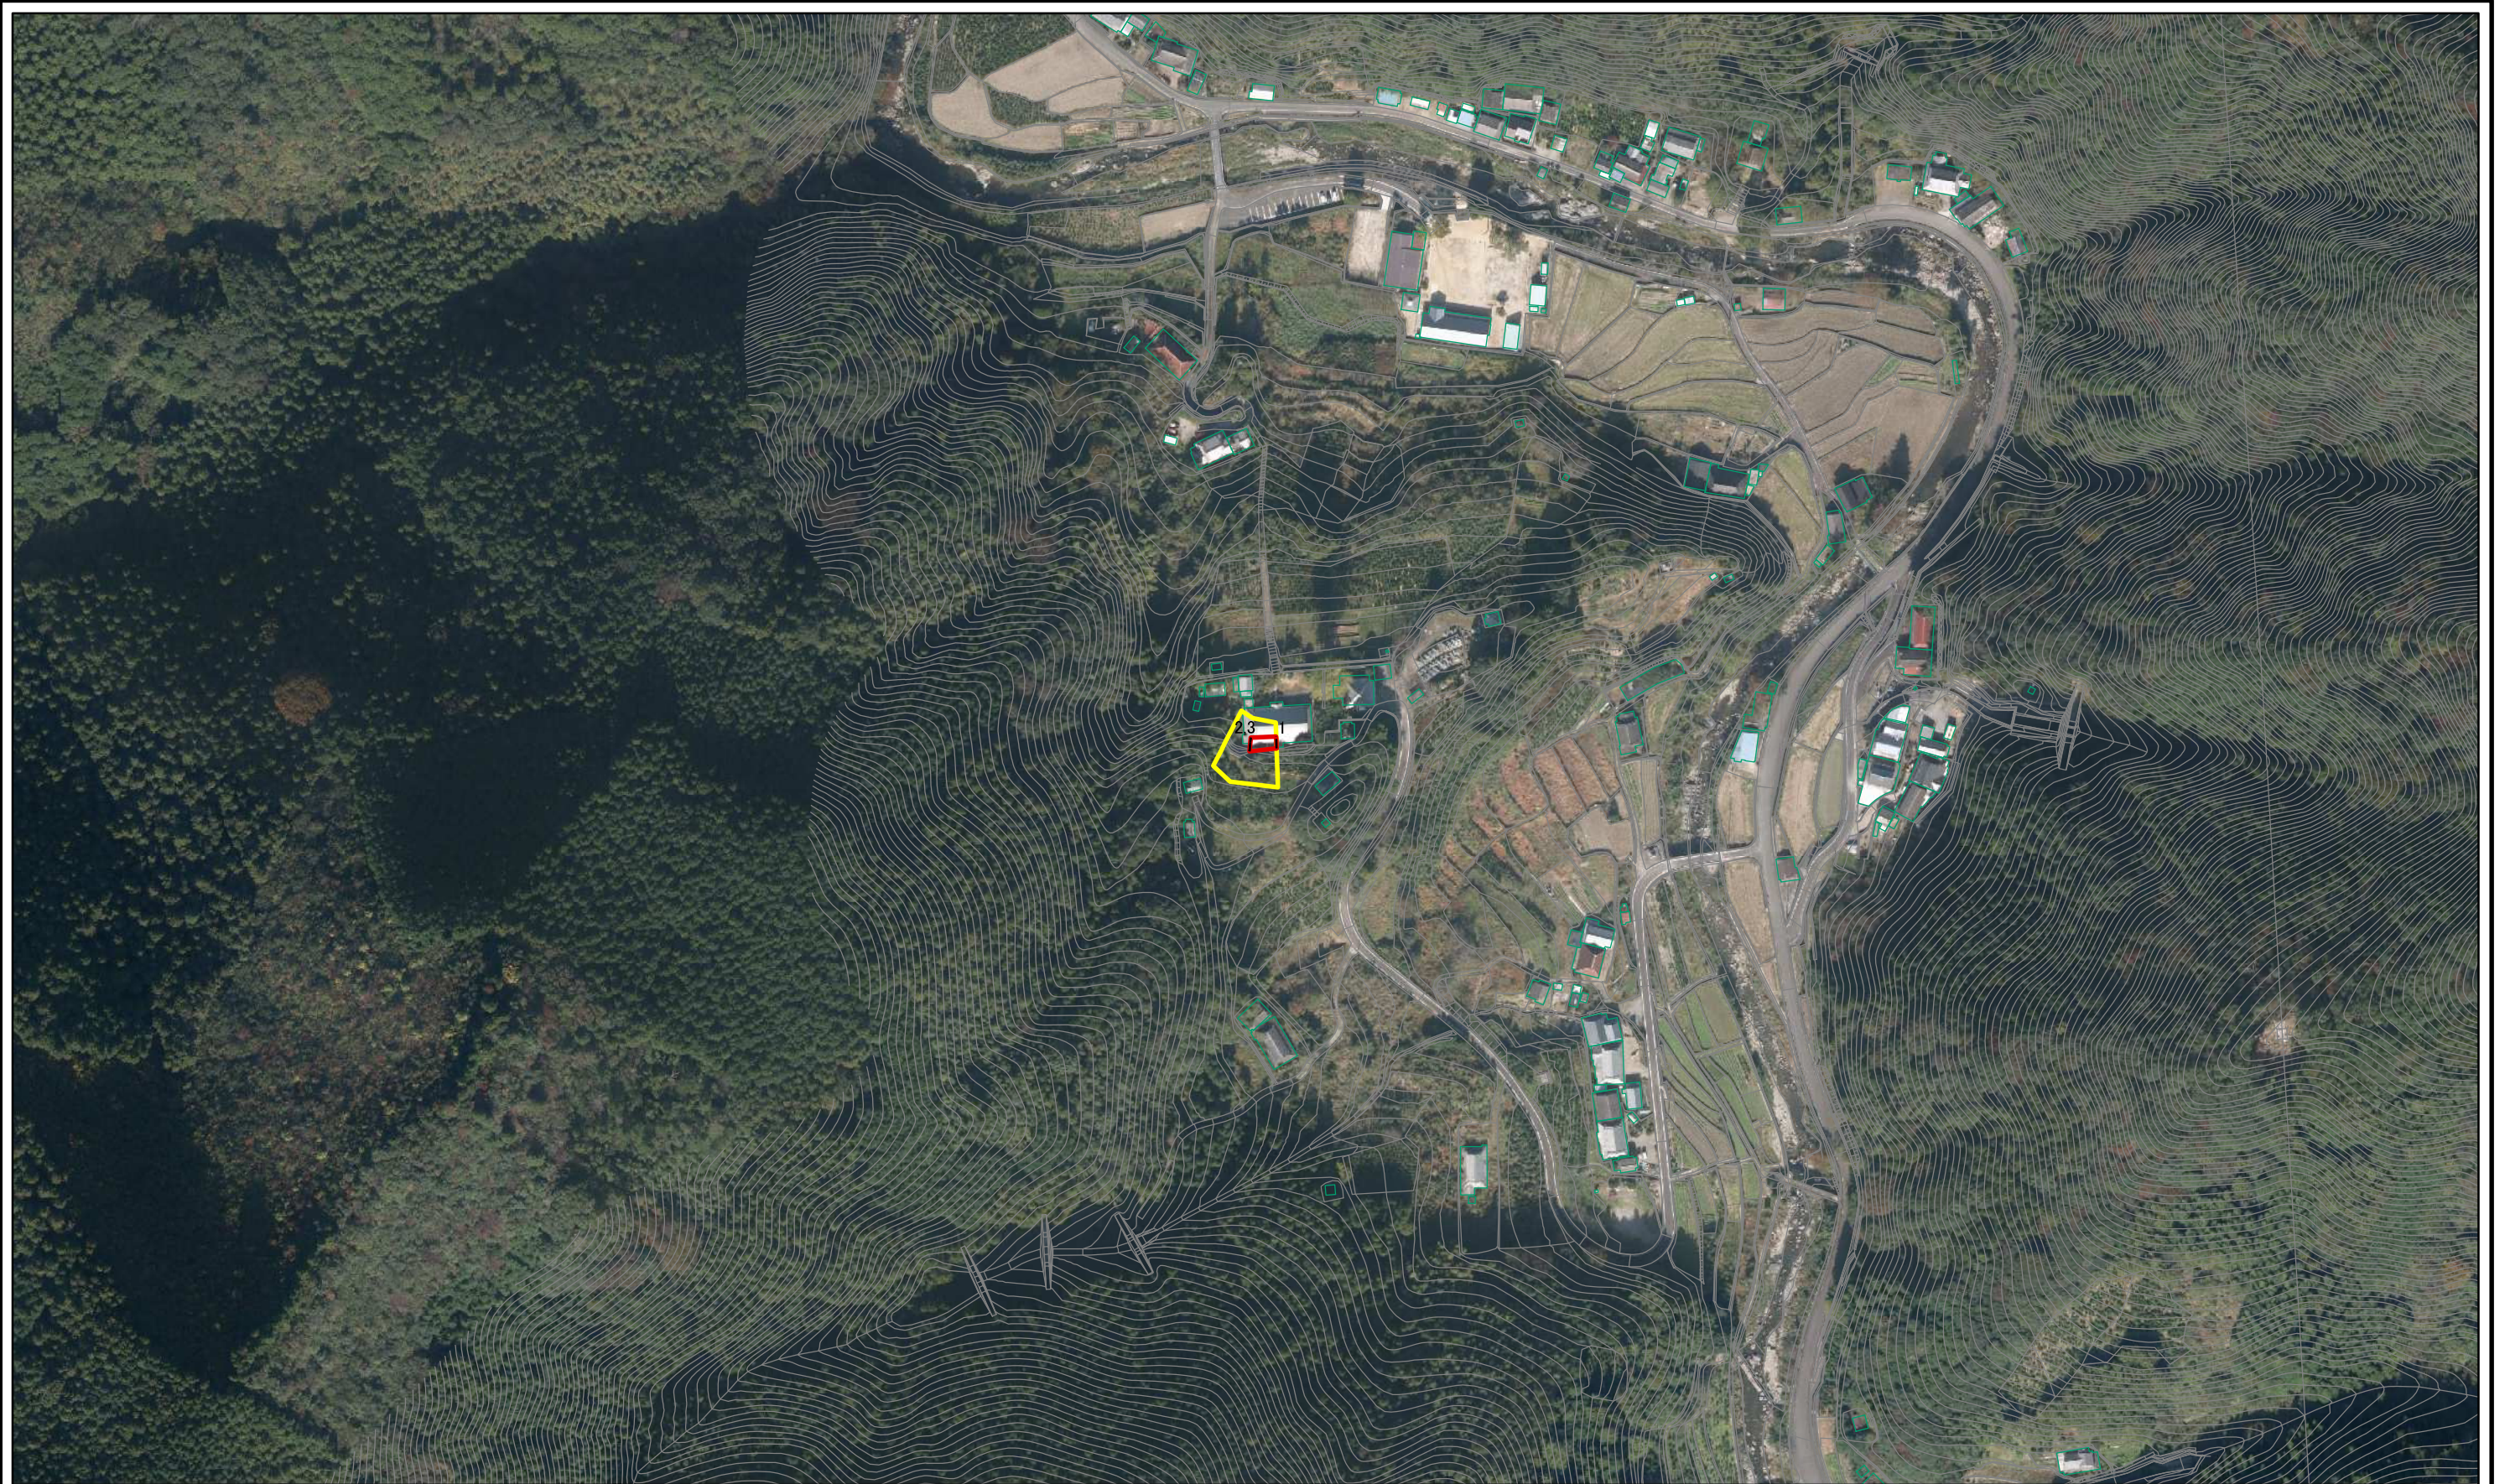
| 様式-2(急) 土砂災害警戒区域・土砂災害特別警戒区域 区域図(その1) | 土砂災害防止法施行令第二条の基準に該当する区域 | | N 縮尺 1:2,500 | 自然現象の種類 | 急傾斜地の崩壊 | 箇所番号 | 362-II-142(1) |
| | 土砂災害防止法施行令第三条の基準に該当する区域 | | | 告示番号 | 愛媛県告示第387号 | 箇所名 | 上仲屋 |
| | 土砂等の(移動)高さが1m以下の場合、土砂等の移動による力が100kN/m ² を超える区域 | | 告示年月日 | 令和3年3月26日 | 所在地 | 東温市滑川 | |
| | 土砂等の堆積の高さが3mを超える区域 | | | | | | |
| | それ以外の区域 | | | | | | |
