【本県の施設効果事例】家次地区（宇和島市津島町）

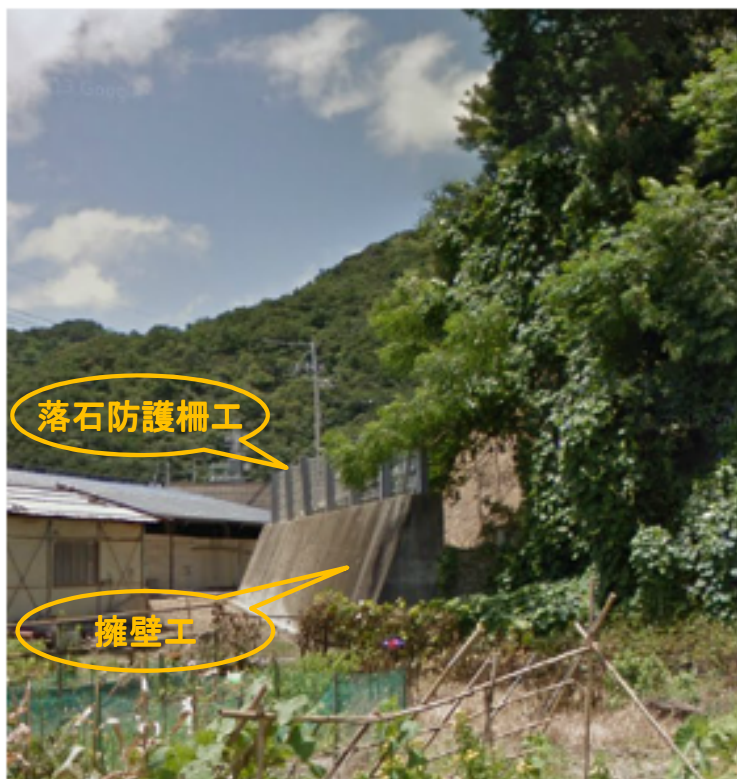
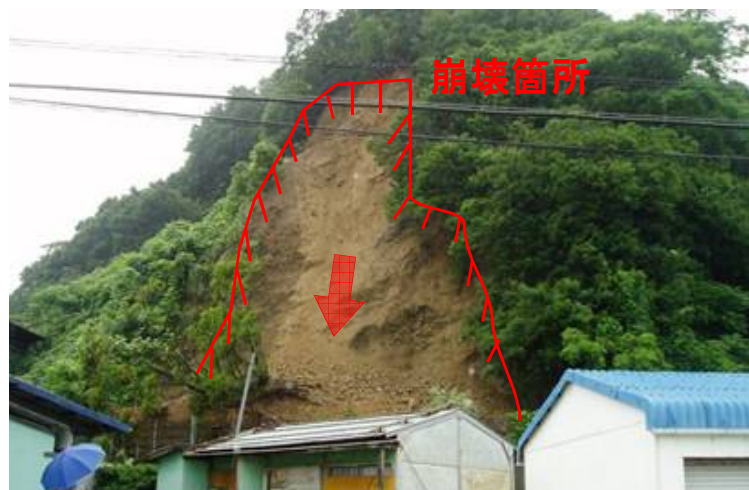
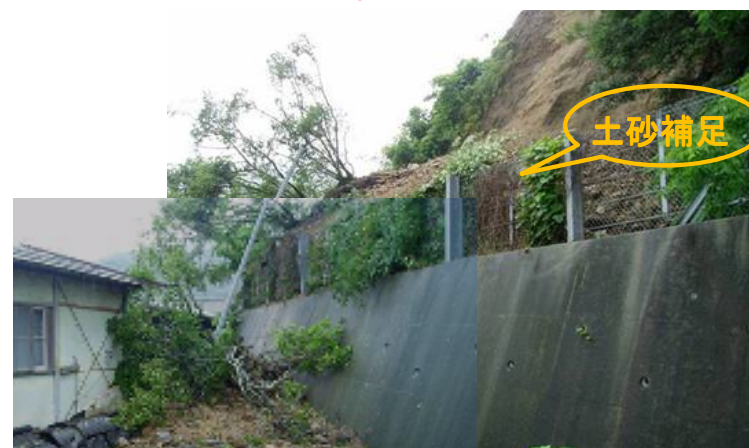
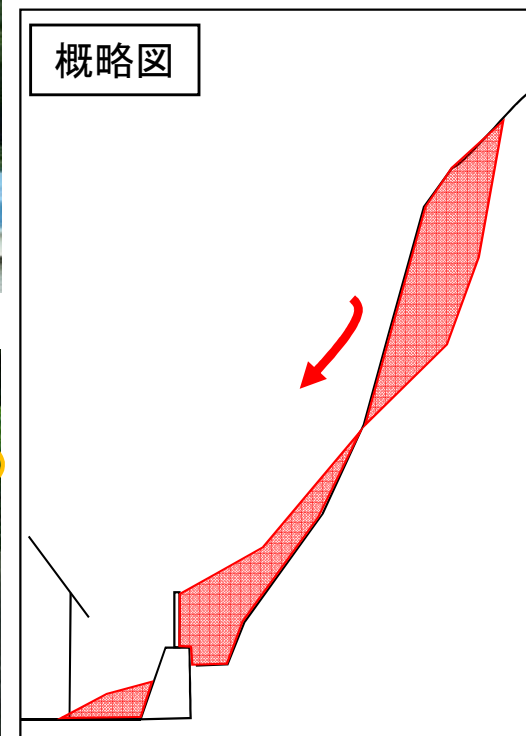
がけ崩れ発生直後（H24.6）

- ◆災害発生日；平成24年6月24日（梅雨前線豪雨）
- ◆降雨状況；最大時間雨量9.0mm
最大24時間雨量70mm
- ◆発生箇所；愛媛県宇和島市津島町北灘
- ◆状況；6月24日の梅雨前線豪雨によりがけ崩れが発生したが、平成12年度に急傾斜地崩壊防止施設（擁壁工・落石防護柵工）が整備されており土砂等を捕捉。**人的・物的被害無し。**
